20 de abril, 2016

**Asunto:** Informe N° 01-021-2016 CI/EE, sobre el proceso de destrucción de material explosivo y pirotécnico, en la Dirección General de Armamento.

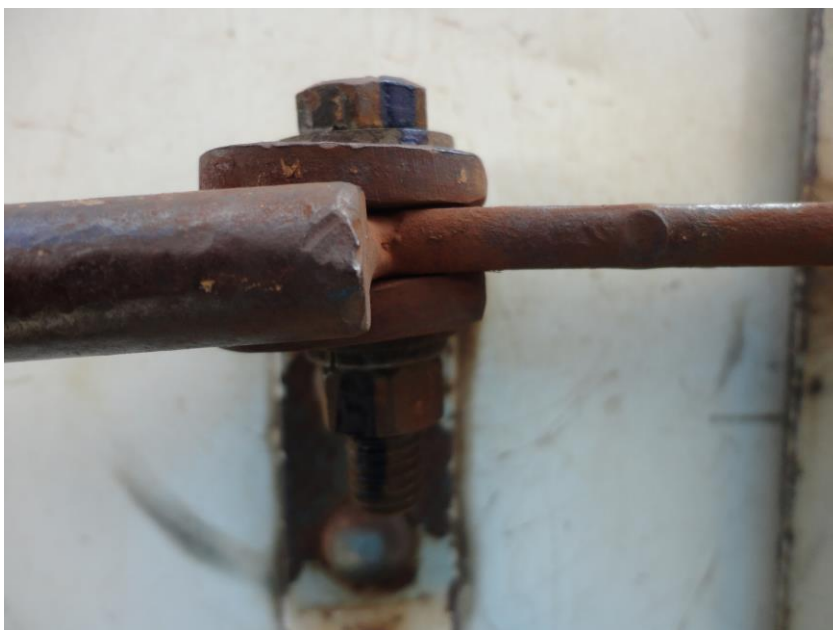
## ANEXO N° 1

- La puerta lateral del cajón del camión utilizado para el traslado de los materiales explosivos, no disponía de candado, solamente estaba cerrada con un tornillo con tuerca, por lo que se utilizó tinta como marca de control para evidenciar que no fuera retirado mientras se resguardaba el material explosivo (ver Anexo 1).
- Los funcionarios policiales asignados para la vigilancia de la operación no fueron los mismos y, en ocasiones, se dispersaban, sin tener el cuidado de las tareas encomendadas (ver Anexo 2).

- 2.1) El proceso de destrucción de las 999.752 unidades de artículos explosivos y pirotécnicos de diferentes tipos y marcas explosivos, se efectuó satisfactoriamente de manera ágil y ordenada.
- 2.2) La puerta lateral del cajón del camión utilizado para la custodia y transporte de los explosivos, a pesar de estar condenada con un tornillo con tuerca, este dispositivo no garantizaba la seguridad de los bienes custodiados.
- 2.3) En ocasiones, los funcionarios policiales designados para la vigilancia de la destrucción, descuidaban las tareas encomendadas.

**Cierre con tornillo y tuerca de la puerta lateral del cajón del camión Placa PE 8-4238, designado para el resguardo y traslado de los materiales explosivos y pirotécnicos**

- a) Ordenar a las instancias pertinentes, a efecto de que para futuras destrucciones de artículos explosivos, el camión designado cumpla con los requerimientos que demanda la operación.
- b) Girar instrucciones, a efecto de que el personal policial que se designe para brindar seguridad perimetral en este tipo de operaciones, sea el mismo durante todo el proceso de destrucción y que conozca el detalle de las actividades de vigilancia que debe realizar.

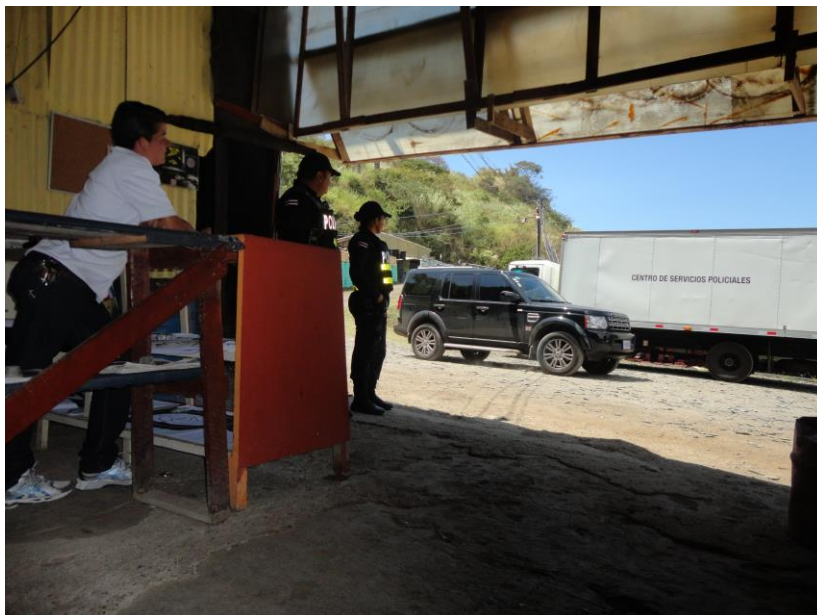
## ANEXO N° 2

### Personal de apoyo policial designado para la vigilancia durante la destrucción de artículos explosivos
